COMUNE DI VARESE

INTERVENTI DI SISTEMAZIONE IDRAULICA DEL FIUME OLONA E DELL'AFFLUENTE TORRENTE VELLONE NEL COMUNE DI VARESE - 1° LOTTO FUNZIONALE -

STUDIO IDRAULICO DEL FIUME OLONA

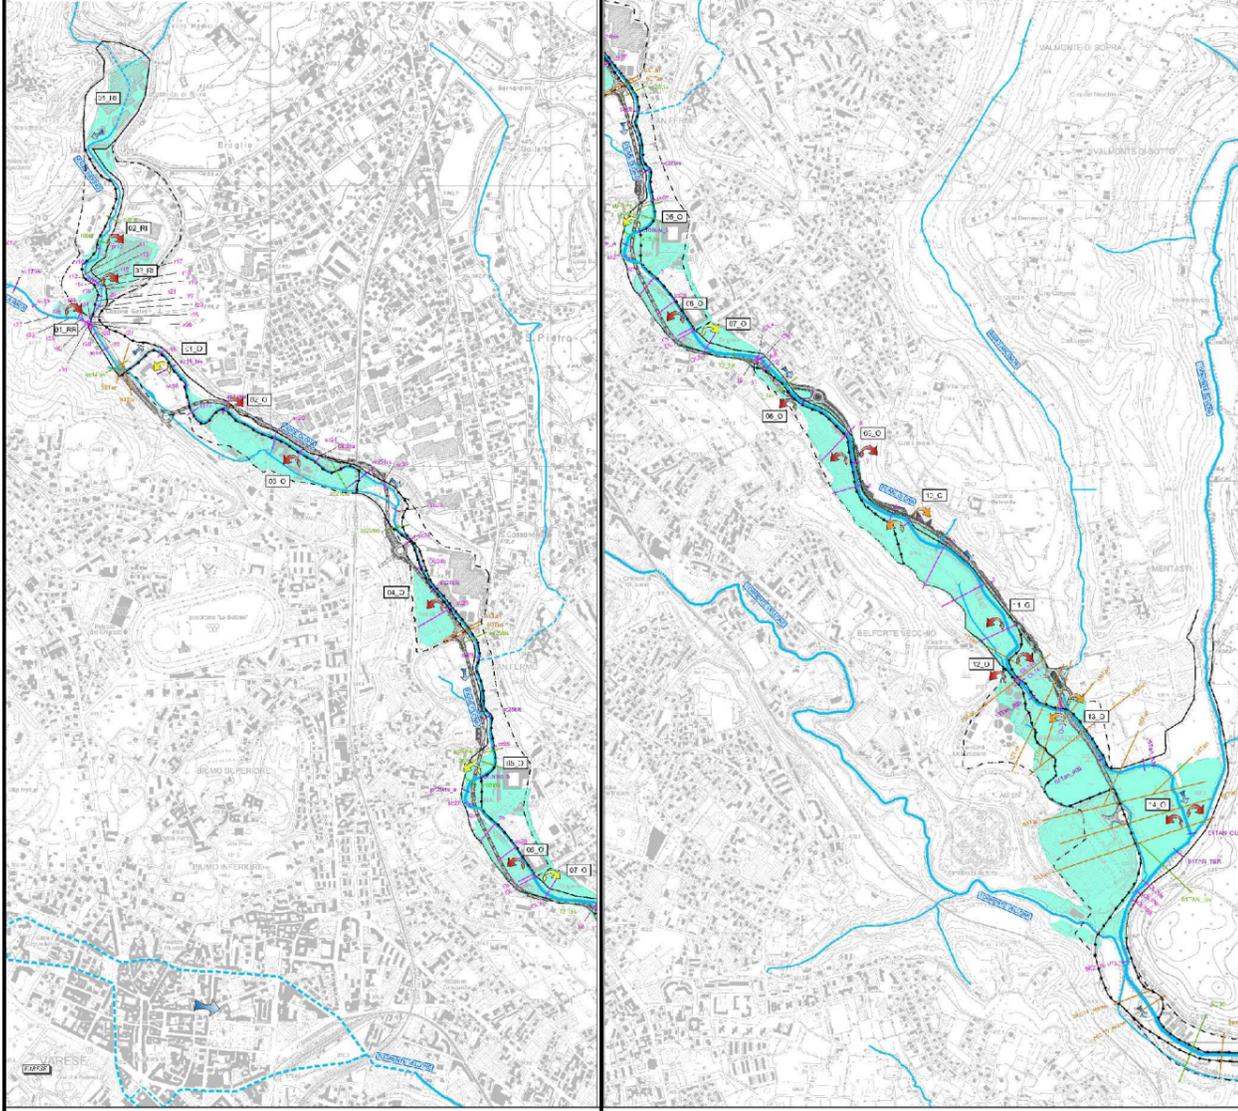
**Fig.1 - Carta degli allagamenti storici lungo il F.Olona fino alla confluenza con il T.Vellone**

La mattina del 15 Luglio 2009, tra le ore 06.00 e le ore 09.00, un evento pluviometrico di straordinaria intensità ha colpito la provincia di Varese, ed in particolare i bacini idrografici del fiume Olona e del torrente Vellone provocando nell'abitato di Varese ingenti danni dovuti agli allagamenti che hanno coinvolto numerosi edifici e infrastrutture. L'evento di piena generato da queste piogge ha causato numerose esondazioni lungo il corso del F.Olona e del torrente Vellone, provocando ingenti danni a infrastrutture ed edifici limitrofi e mettendo in ginocchio l'abitato di Varese. La stima dei danni lamentati dai privati ammonta a oltre 15 milioni di euro che vanno a sommarsi agli ulteriori 15 milioni registrati dall'Amministrazione Comunale quali danni a infrastrutture e beni facenti parte del patrimonio pubblico. In collaborazione con i funzionari tecnici del Comune di Varese, sulla base delle indicazioni raccolte a seguito degli ultimi eventi alluvionali che hanno colpito l'abitato, è stata realizzata la carta degli allagamenti generati dal F.Olona ovvero di tutte le aree in cui, a memoria d'uomo, si sono registrate esondazioni del corso d'acqua.

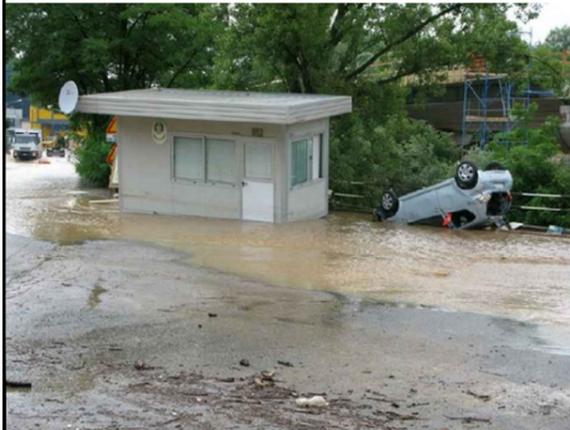
**Fig.2 - Esondazione del F.Olona sulla Via Peschiera nel tratto posto a valle della ex-dogana (Fonte Varese News)**

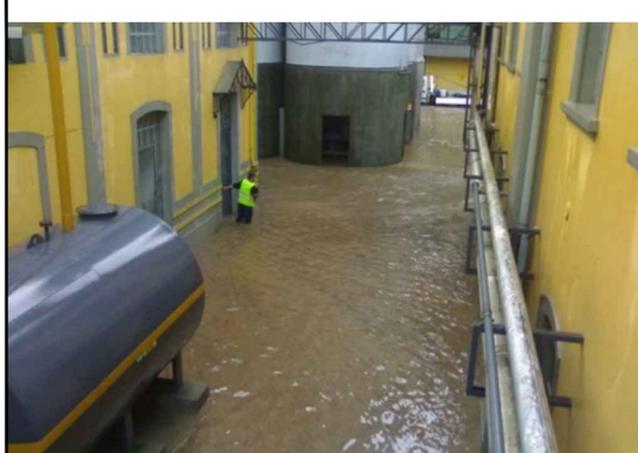
**Fig.3 - Allagamento birrificio Carlsberg (Fonte Varese News)**

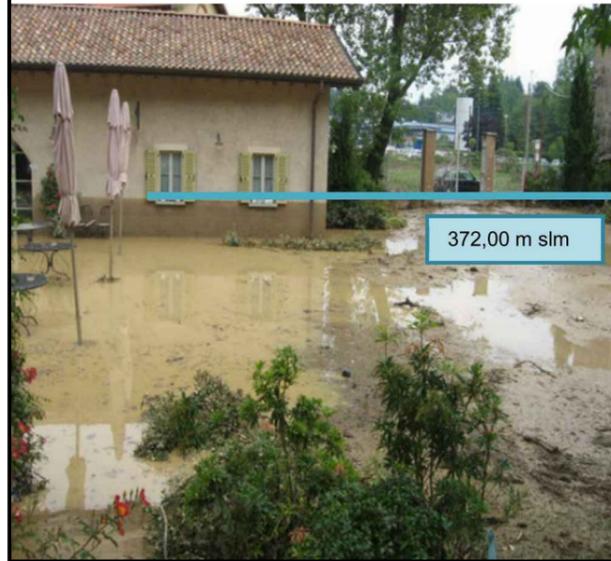
**Fig.5 - Livello idrometrico raggiunto durante l'evento del 15 luglio 2009 in Loc. Molini Trotti**

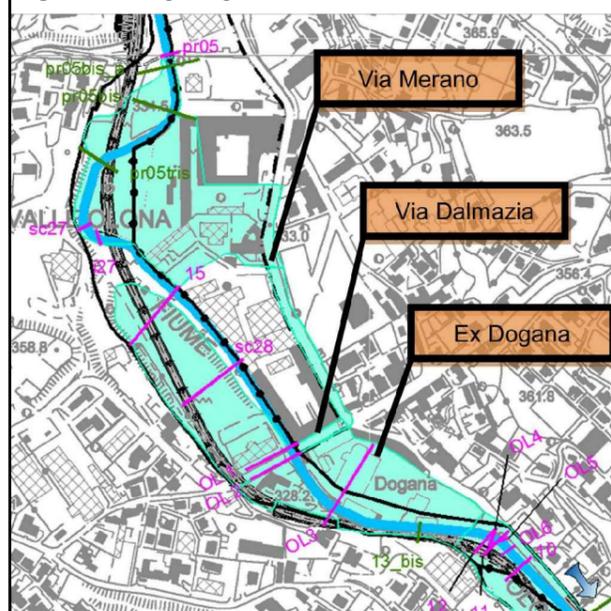
**Fig.4 - Carta degli allagamenti in Valle Olona**

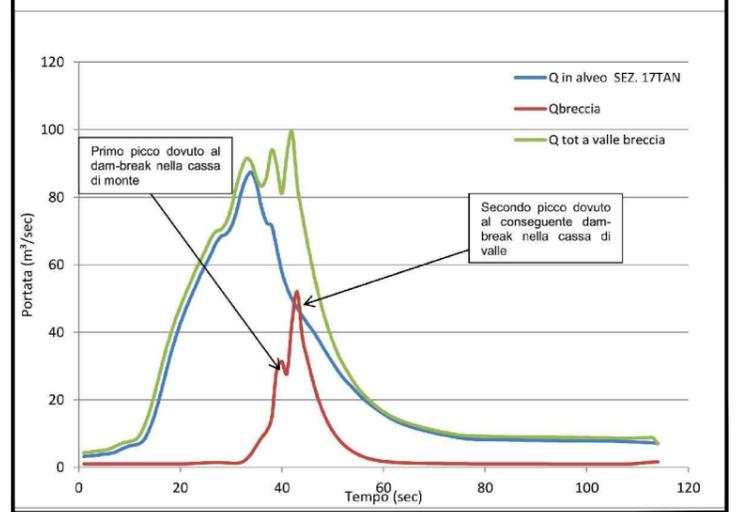
**Fig.6 - DAM-BREAK cassa Olona: idrogramma complessivo a valle della breccia in occasione di un evento con TR=100 anni (configurazione con rotture consequenziali cassa di monte - cassa di valle)**

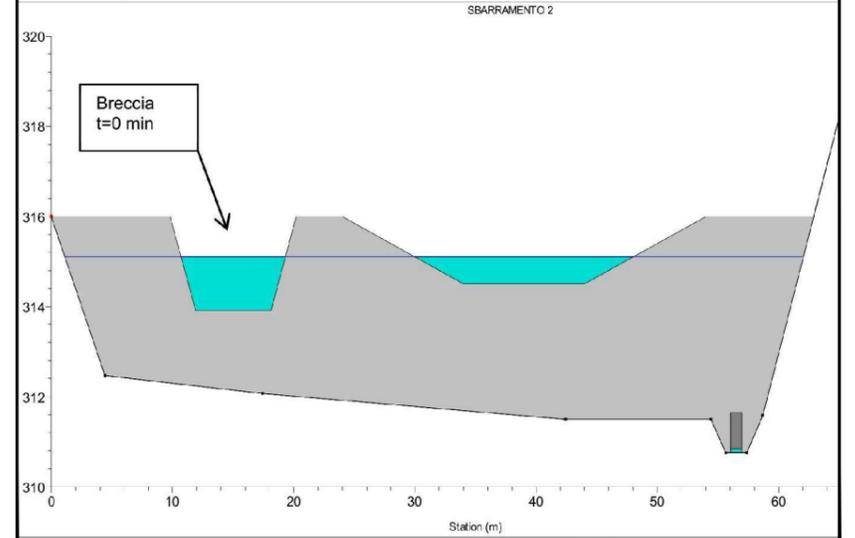
**Fig.7 - DAM-BREAK cassa Olona: livello idrometrico nella sezione del restitutore 3, interposto tra cassa di valle e Fiume Olona all'inizio della rottura arginale per TR=100 anni e tempo d'inizio T=0min**

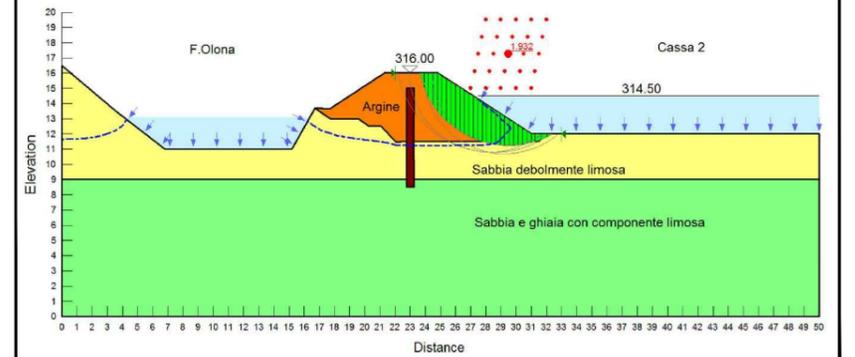
**Fig.8 - Verifica di stabilità dei paramenti a serbatoio pieno (TR=100 anni) - sezione G2 - argine cassa di valle**

Gli interventi di protezione idraulica del centro abitato di Varese, progettati lungo il F.Olona, sono stati calibrati tramite uno specifico studio volto alla comprensione delle dinamiche idrauliche del corso d'acqua. Partendo dalle analisi idrologiche a disposizione per il bacino del F.Olona si è proceduto allo sviluppo delle analisi idrodinamiche sul corso d'acqua. Mediante un modello matematico di propagazione degli eventi di piena in condizioni di moto permanente e vario di carattere monodimensionale su fondo non erodibile, sono stati calcolati i principali parametri idraulici di interesse (tiranti idrici, i relativi tempi di transito e le velocità medie della corrente) raggiunti nelle varie sezioni trasversali per i valori di portata assunti quali condizioni al contorno. Grazie alla conoscenza delle quote idrometriche raggiunte in alcune sezioni significative dell'alveo fluviale durante la piena del 15 luglio 2009 e delle aree allagate in conseguenza delle esondazioni occorse, è stato possibile tarare il modello idraulico su questo evento realmente accaduto e definire così le condizioni al contorno relative alla scabrezza dell'alveo ed altri parametri idraulici di contesto. Il modello è stato implementato nello stato di fatto e nelle varie configurazioni progettuali esaminate durante l'iter per la definizione della soluzione prescelta. In particolare sono state eseguite specifiche simulazioni della configurazione progettuale delle casse di Via Friuli, comprensive anche delle analisi di dam-break dei rilevati delle casse. Ai fini della verifica della stabilità dei rilevati arginali afferenti alle casse di Via Friuli anche in occasione delle sollecitazioni più critiche, è stato implementato inoltre uno studio di filtrazione mediante modellistica numerica agli elementi finiti e una conseguente verifica geotecnica che ha riguardato in particolare la stabilità dei paramenti. Tali analisi consentono di: verificare il grado di sicurezza dell'opera rispetto a potenziali fenomeni di sifonamento al piede della stessa e rispetto alla stabilità dei paramenti arginali, di definire i carichi idraulici, le velocità di flusso attraverso l'argine e l'andamento della linea di filtrazione durante la propagazione della piena di progetto.
